Kath. Kirchengemeinde St. Matthias Duisburg

KIRCHE ST. MARIEN, SCHWARZENBERG

Bauliche Untersuchungen

Gemeindeversammlung | 11. August 2021

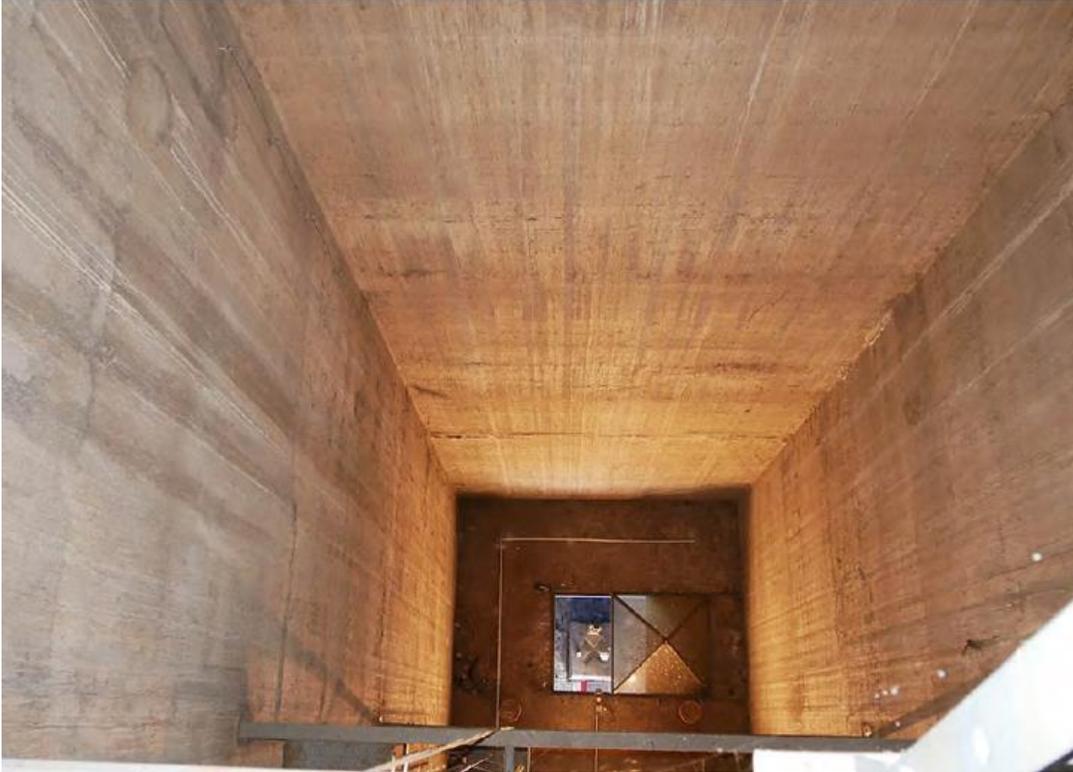
Innenansicht Kirchturm

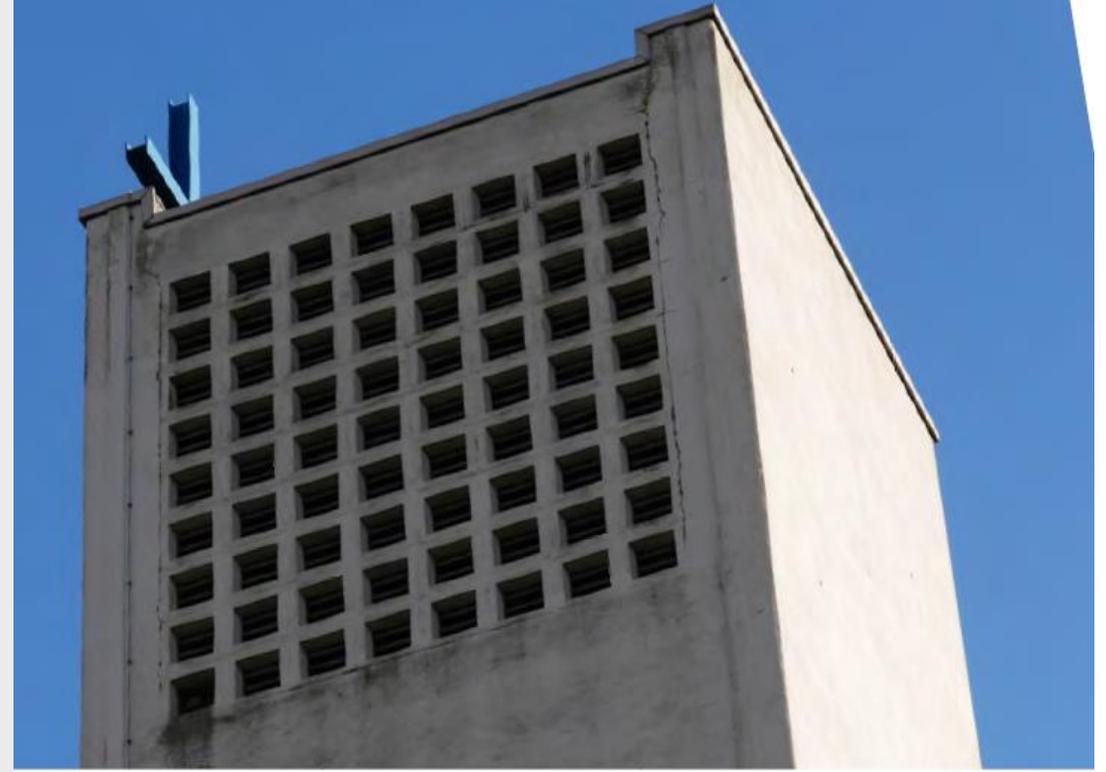
Schadensbild Kirchturm außen

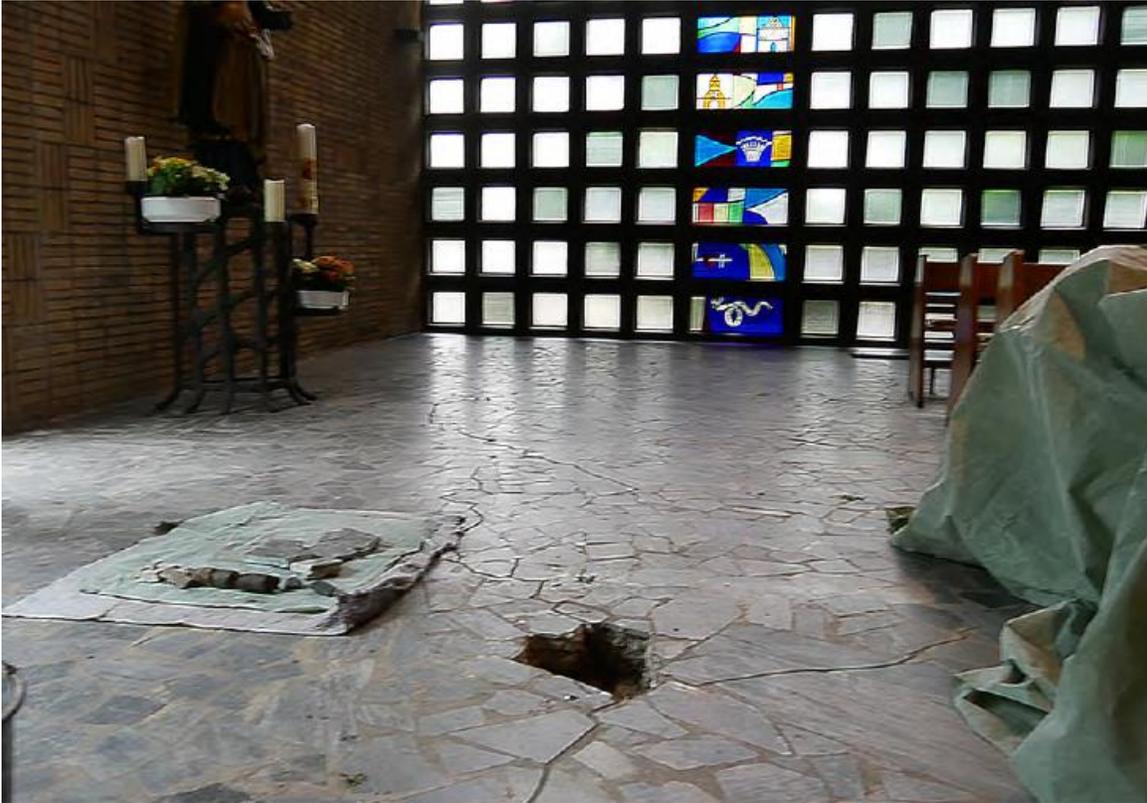
Rissbildung Bodenbereich, Bauuntersuchung

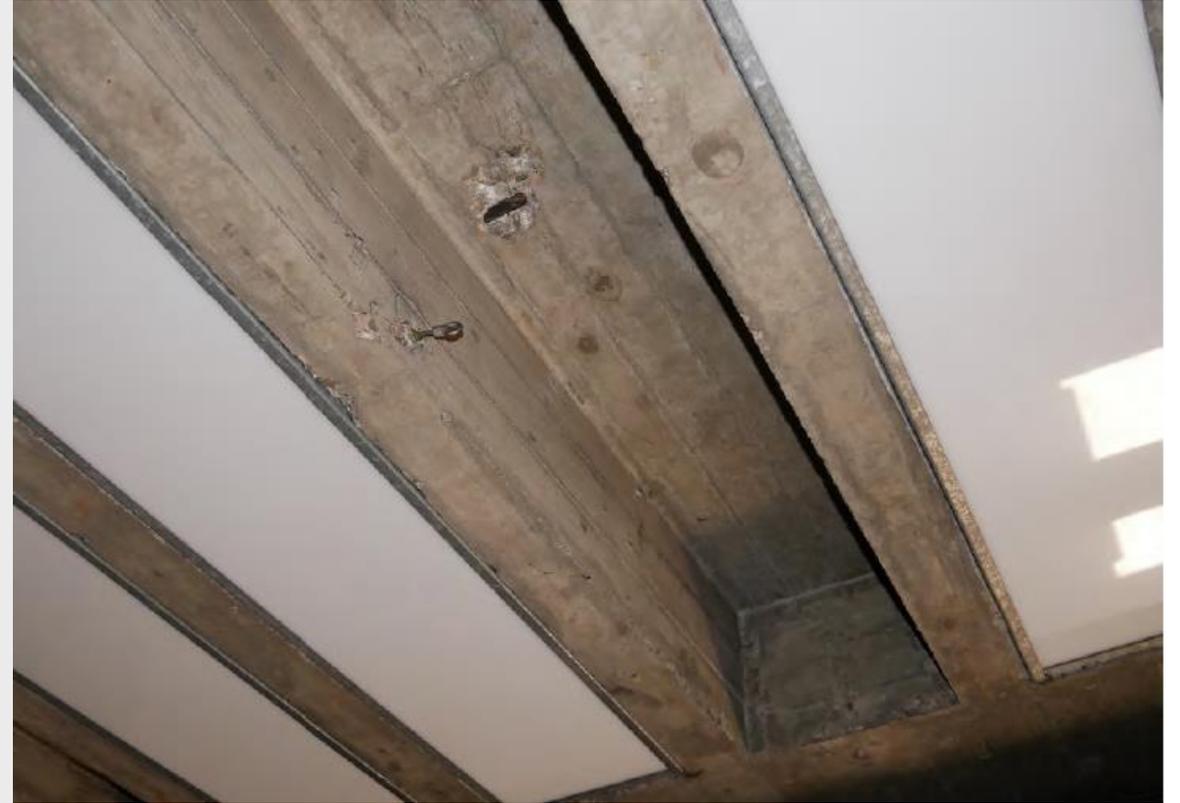
Schäden an Betonkonstruktion unterm Orgelboden

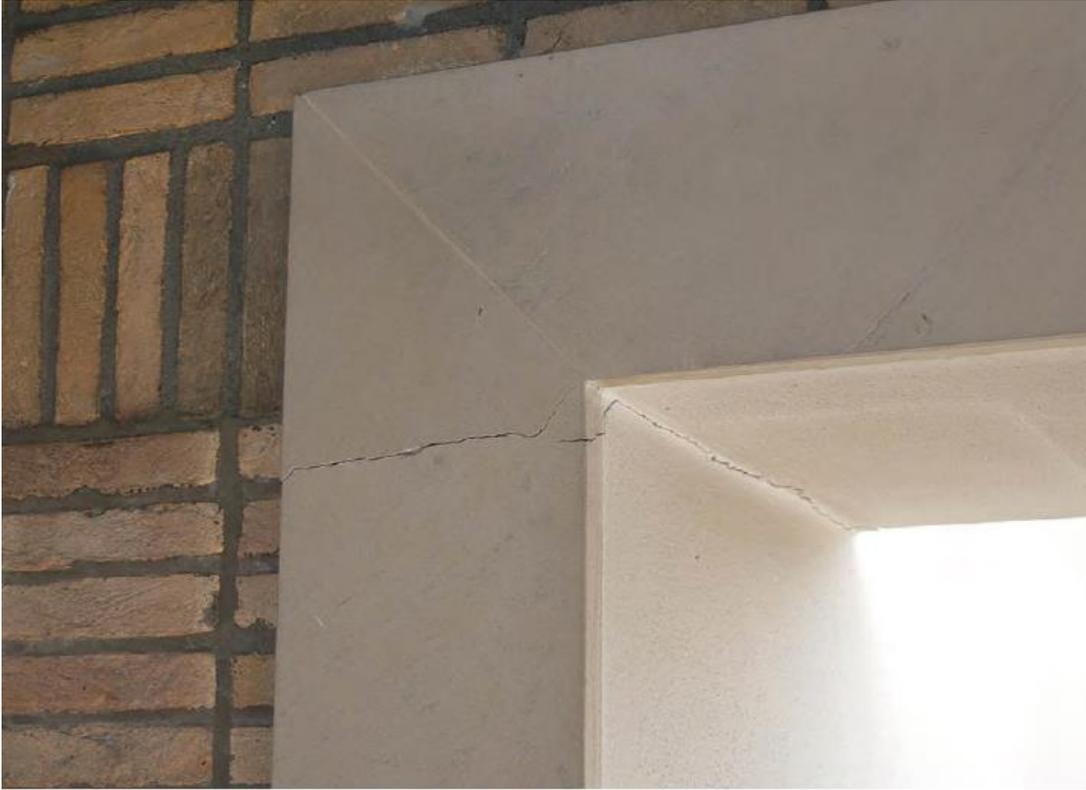
Rissbildung am Fenster

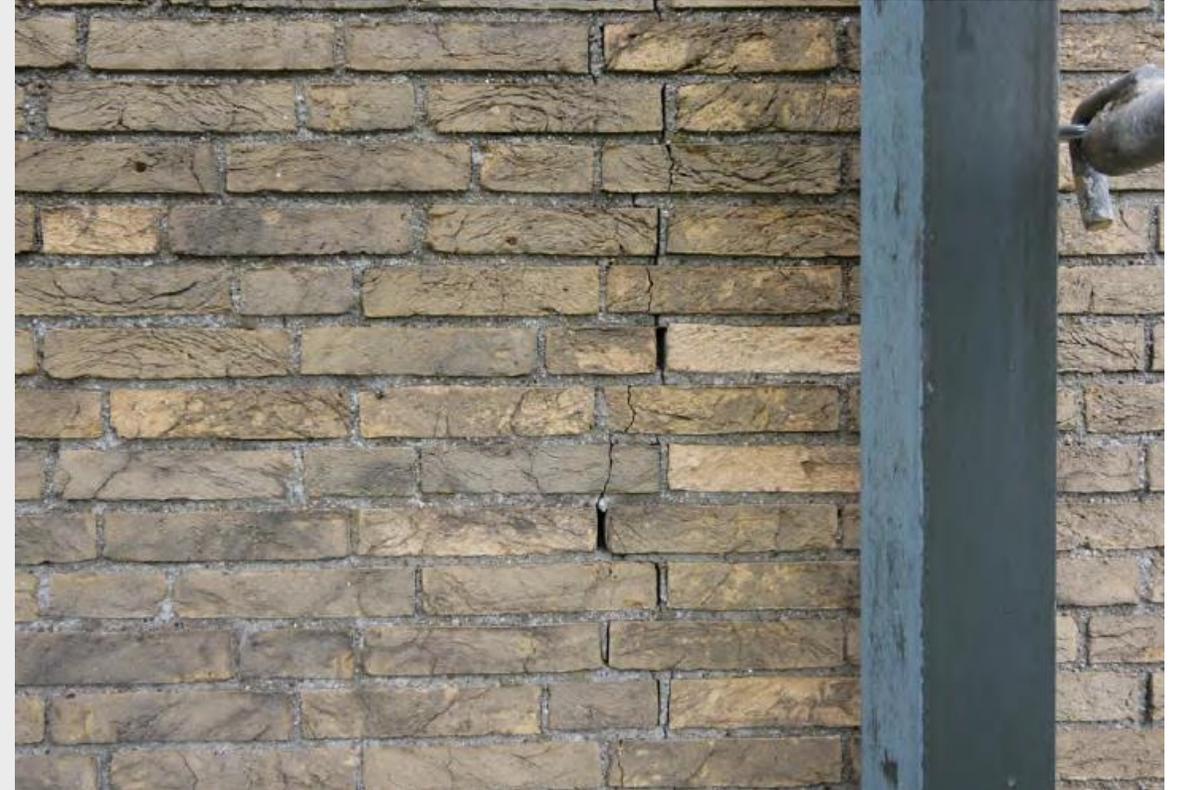
Rissbildung im Mauerwerk

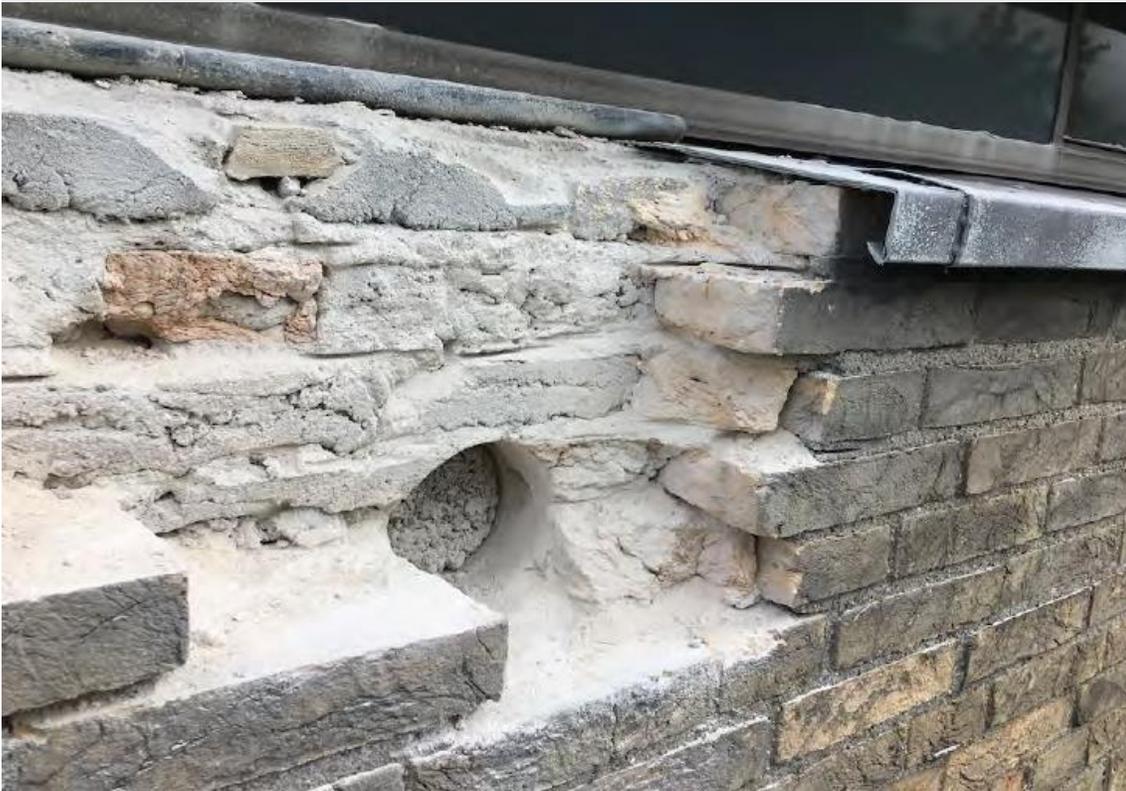
Untersuchungen Mauerwerk

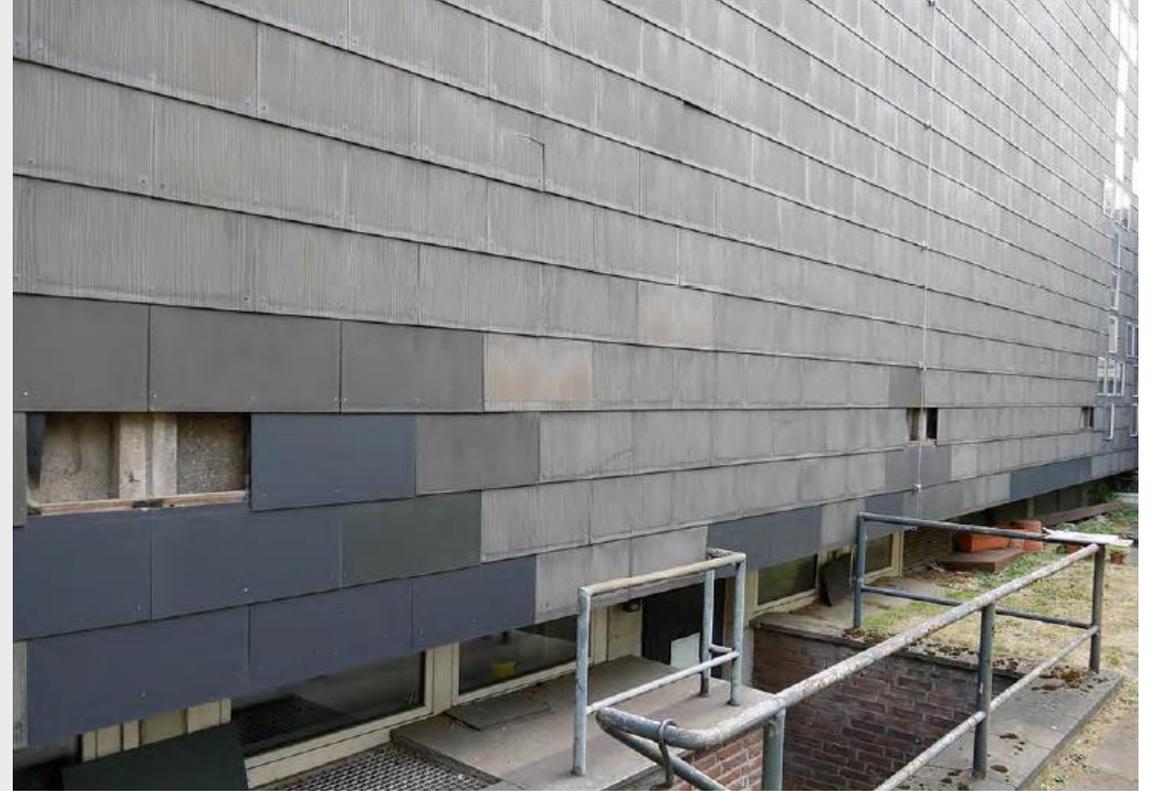
Untersuchungen an der Südwestfassade

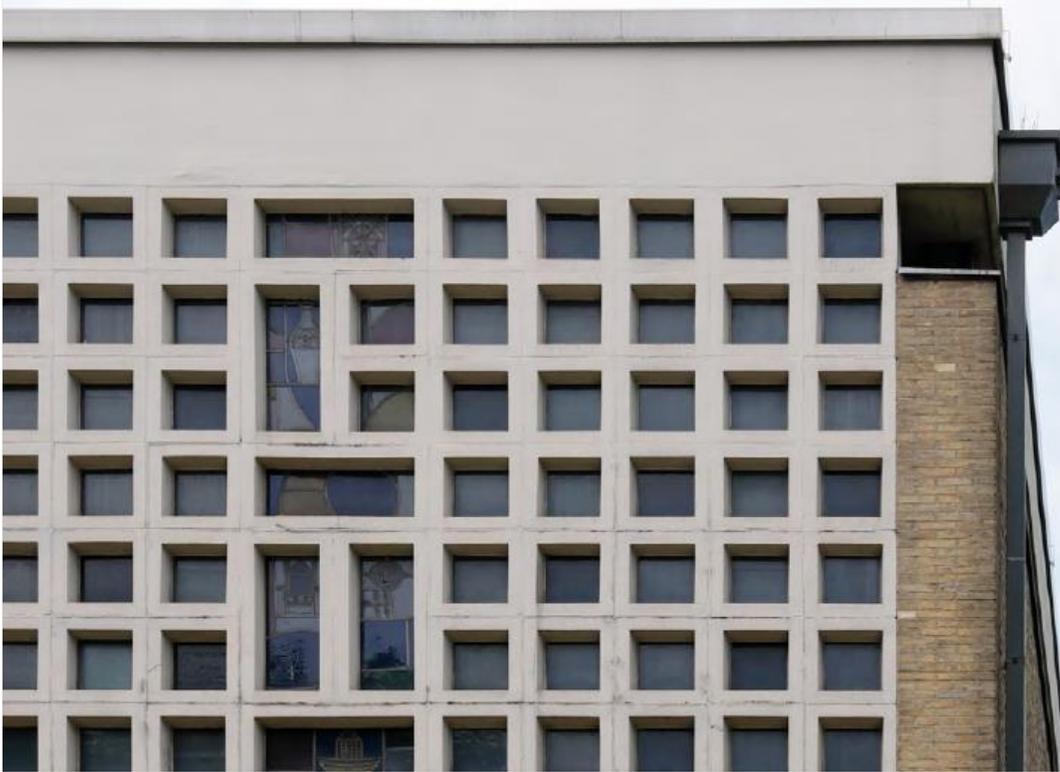
Nordostfasse mit Rissbildungen

- Kirche mit einer nicht gedämmten Stahlrahmenkonstruktion
- stark geschädigte, fragile Baukonstruktion
- starke Korrosion der Bewehrung der Betonfertigteile an Nordostfassade (Glasfassade)
- starke Korrosion und Rissbildung an der Nordost- und Südwestfassade
- Die Dachfläche ist am Ende ihrer Lebensdauer. Eine Erneuerung ist in spätestens 5 Jahren unabdingbar.

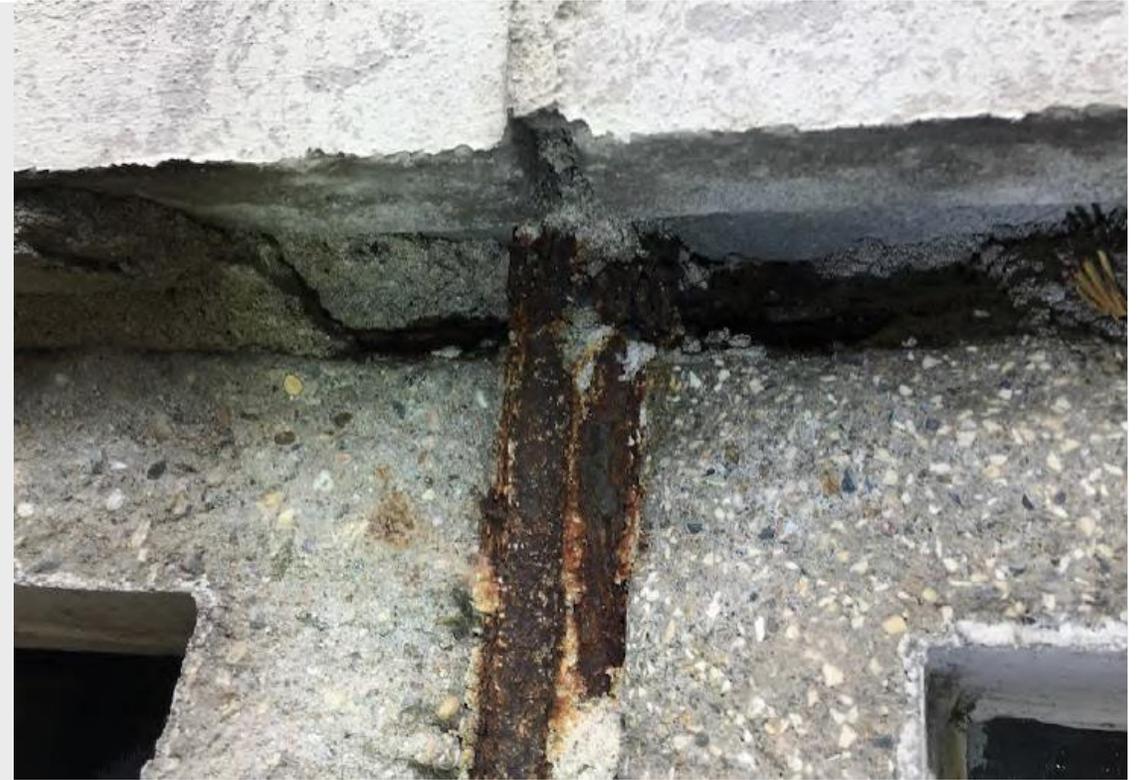
Detail der Bewehrung, als Ursache der diversen Abplatzungen

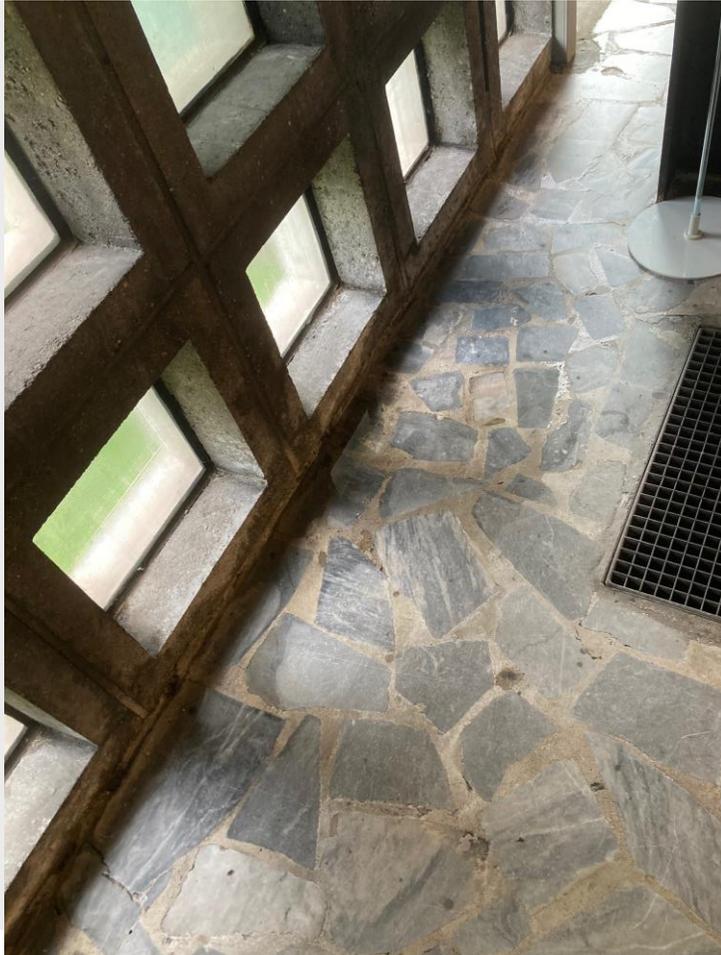
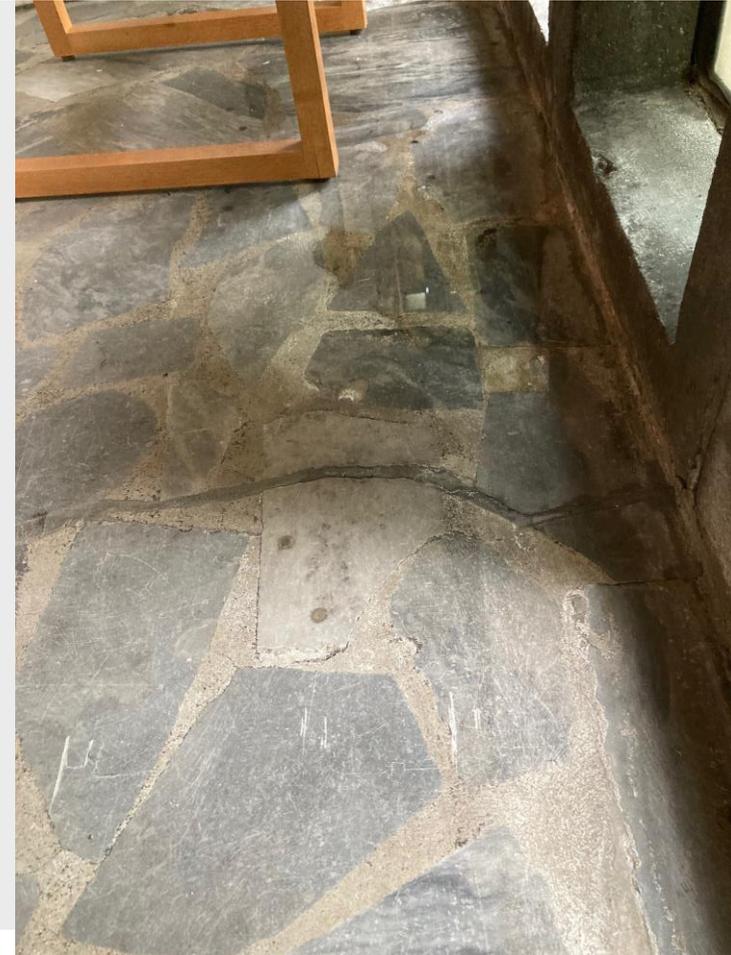
SCHADENSBIELD NACH REGENSCHAUERN

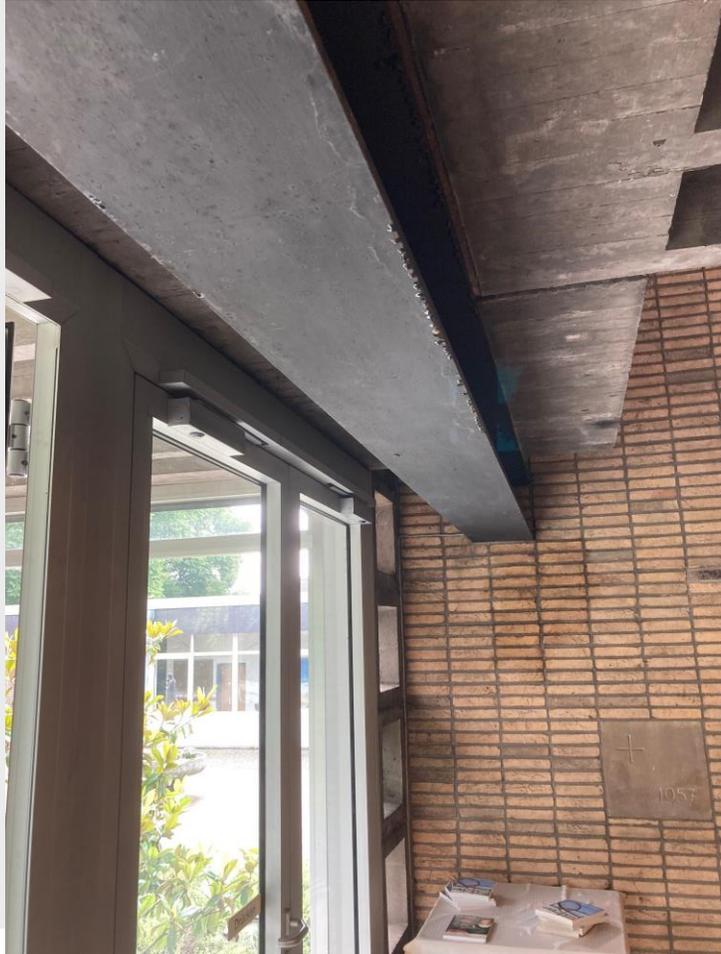
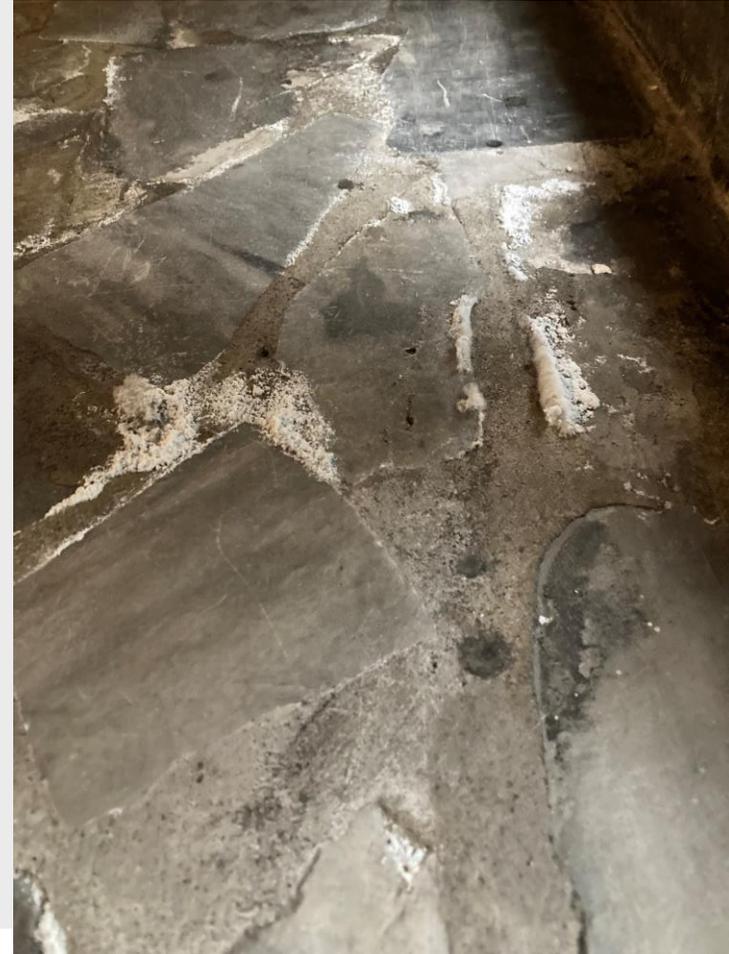
SCHADENSBIELD NACH REGENSCHAUERN
